# Sanierungskonzept für das westliche Bestandsgebäude des Bildungszentrums in Neu-Ulm

Objektadresse: Heinz-Rühmann-Straße 4, 89231 Neu-Ulm

Verfasser: Stefan Seubert

erstellt: 16.11.2023, aktualisiert: 11.06.2024

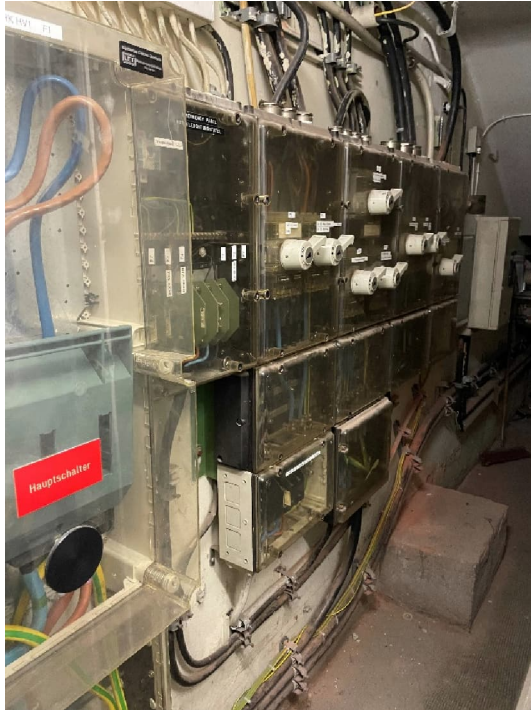
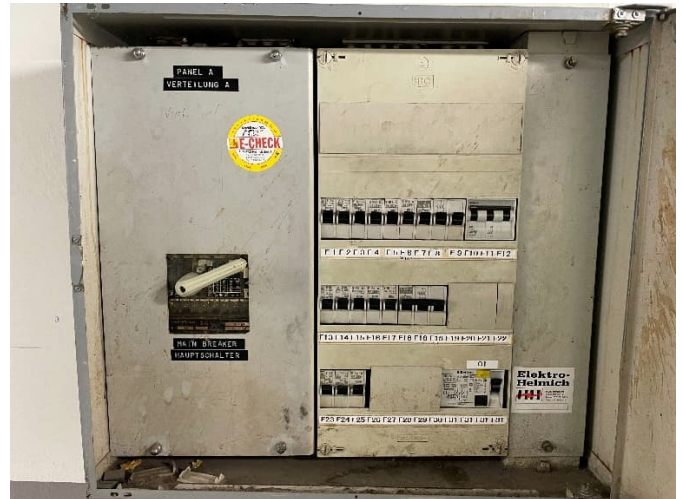
Hausanschluss Elektro, Elektro-Hauptverteilung unter dem Treppenlauf im KG

| | Erneuerung der Elektro-Hauptverteilung und der Unterverteilungen in den Geschossen |

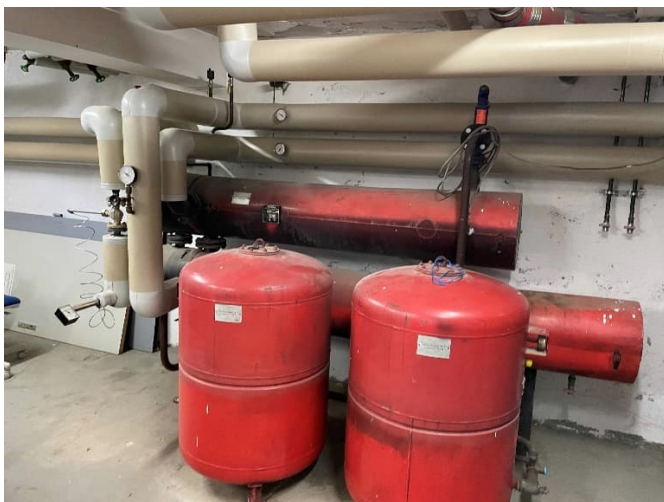
Fernwärme:  
Wärmetauscher und Ausdehnungsbehälter

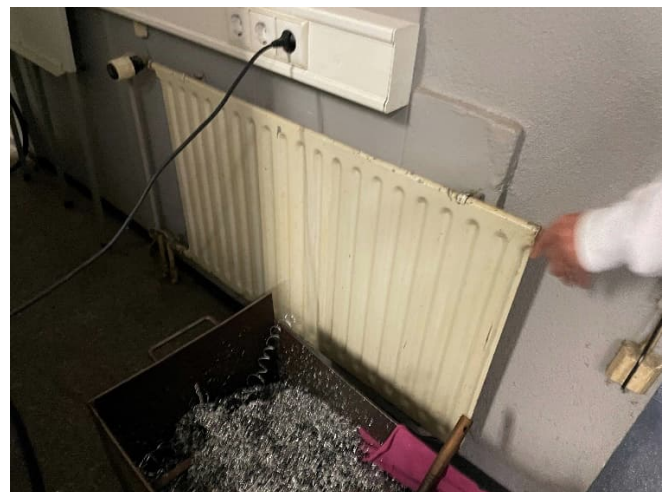
Plattenheizkörper

| | Erneuerung der Heizkörper und Heizungsleitungen |

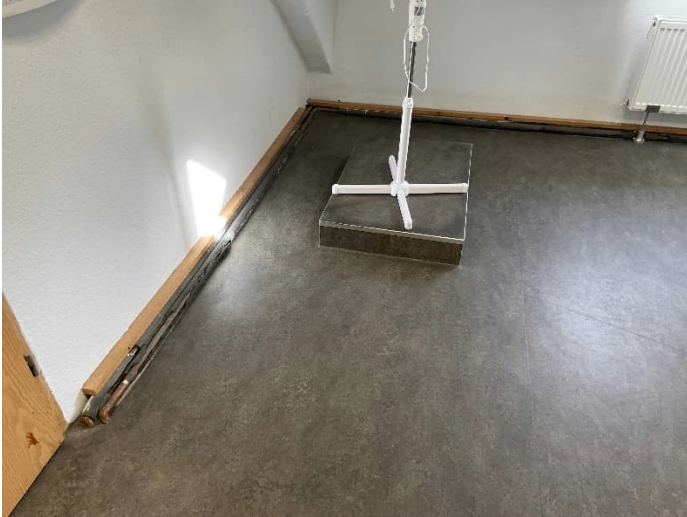
Beispiel Heizleitungsführung

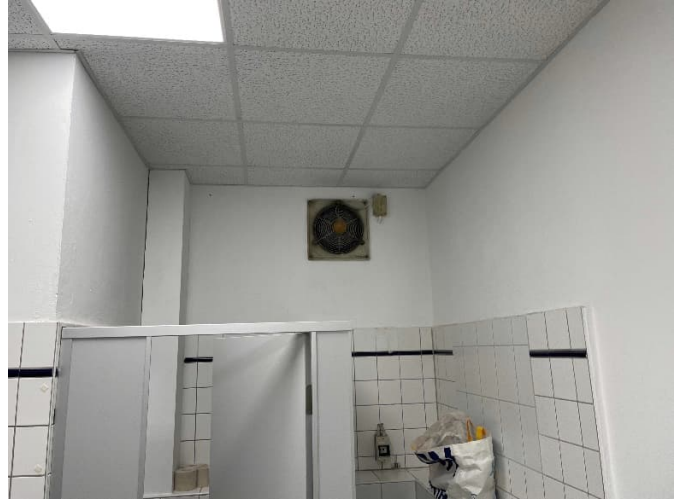
WC im Obergeschoss

| | Erneuerung der Sanitärkerne gemäß Arbeitsstättenrichtlinie |

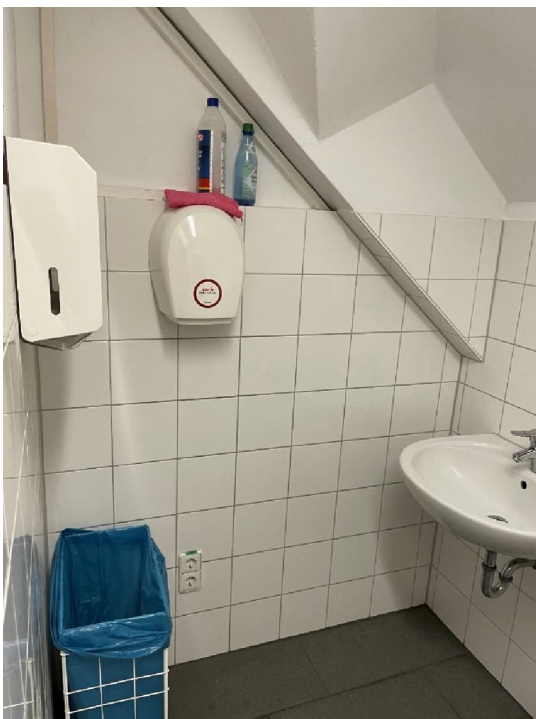
WC im Dachgeschoss

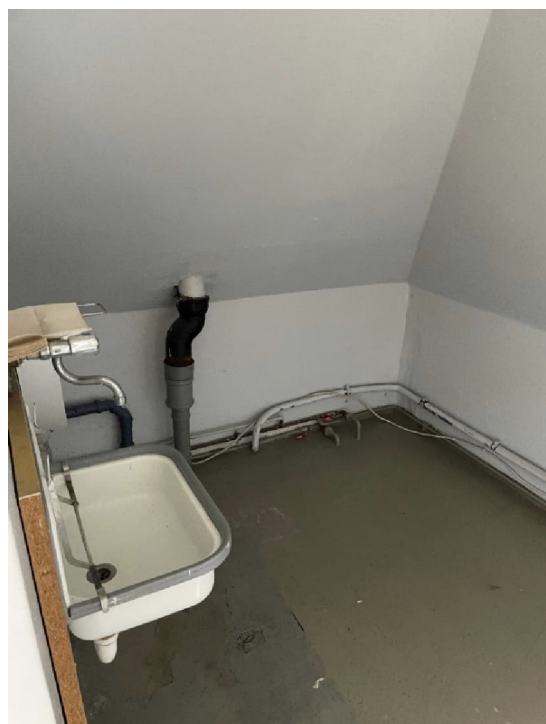
WC im Dachgeschoss

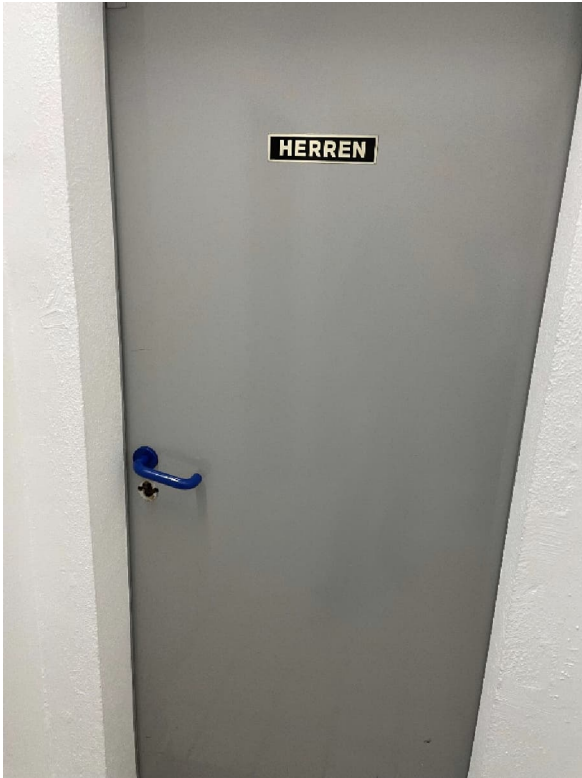
Zugangstüre Sanitärräume

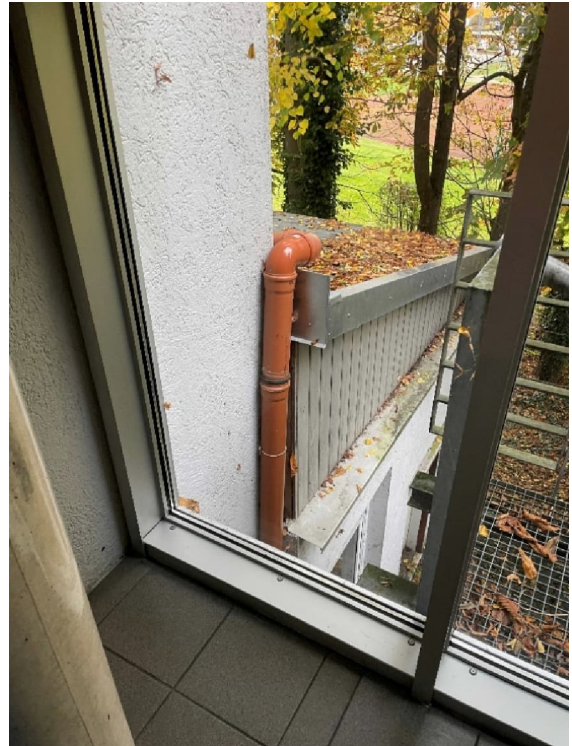
Verlegung von Datenleitungen in KG-Rohr

| | Erneuerung der Elektro- und Schwachstrominstallation incl. Leitungen nach aktuellem Standard |

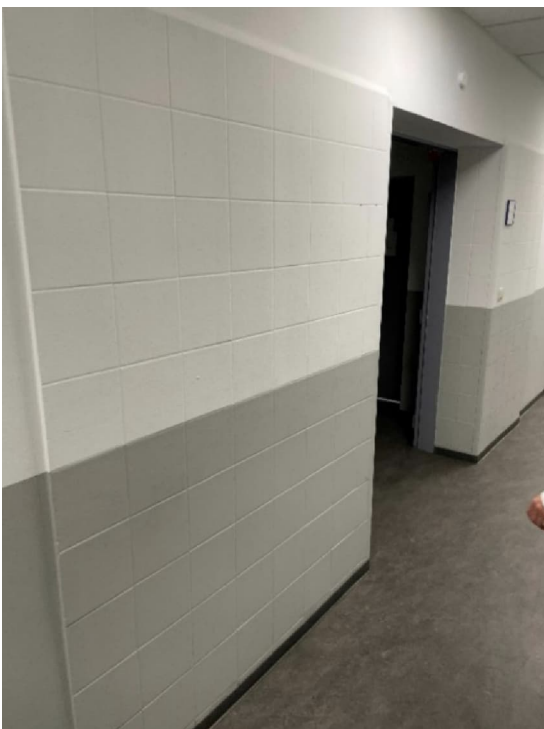
Wand im Flurbereich OG

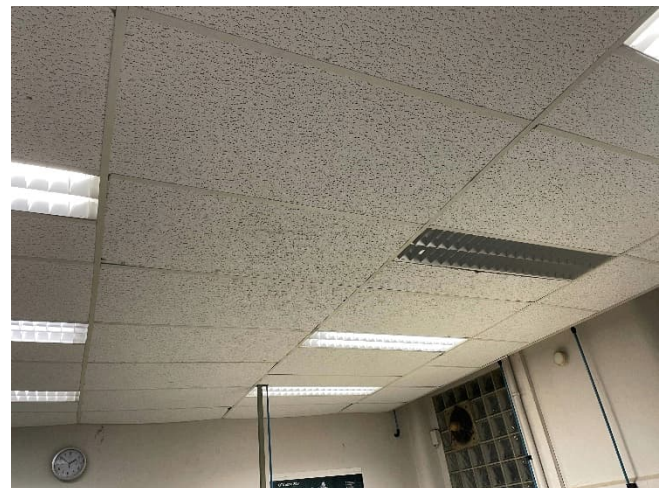
Unterhangdecke im Lehrbereich EG

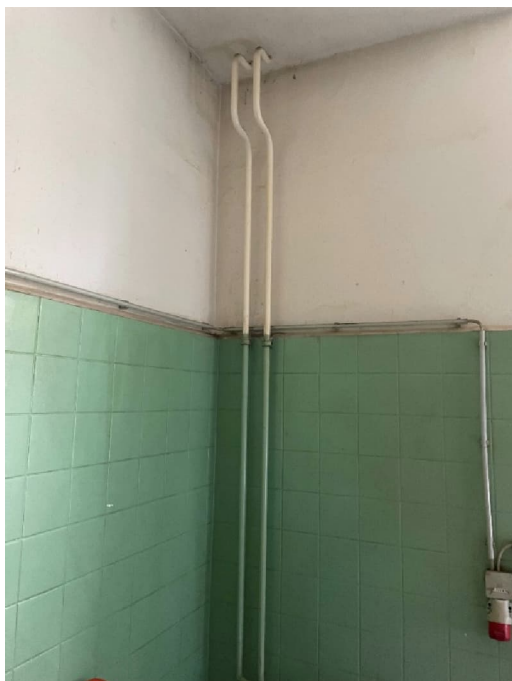
Wandstück im Lehrbereich EG

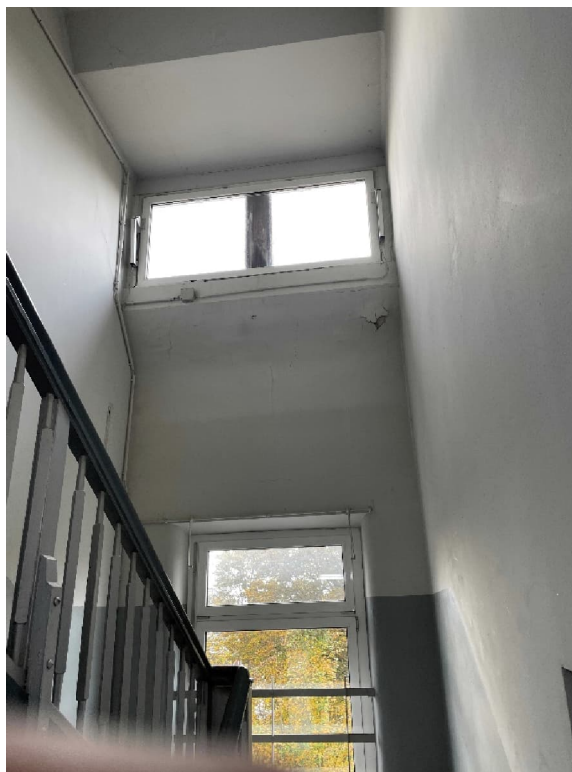
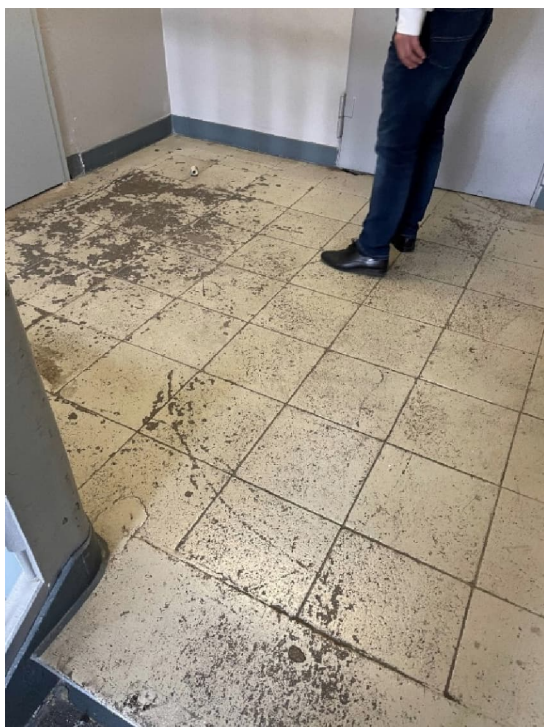
Treppenhaus West

| IV) Sonstiges | Sanierung Treppenhaus West |

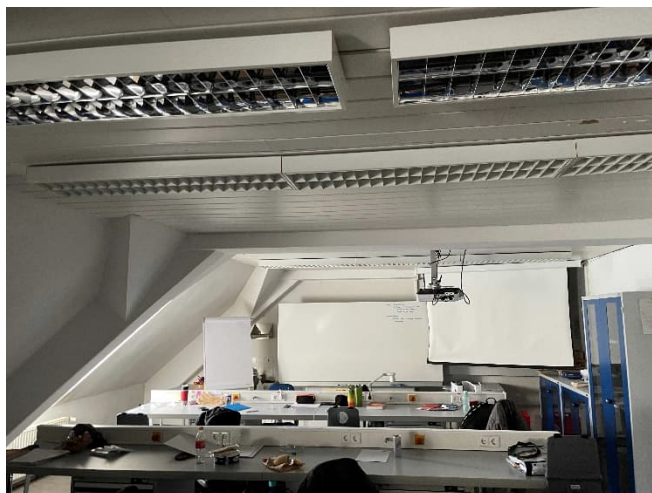
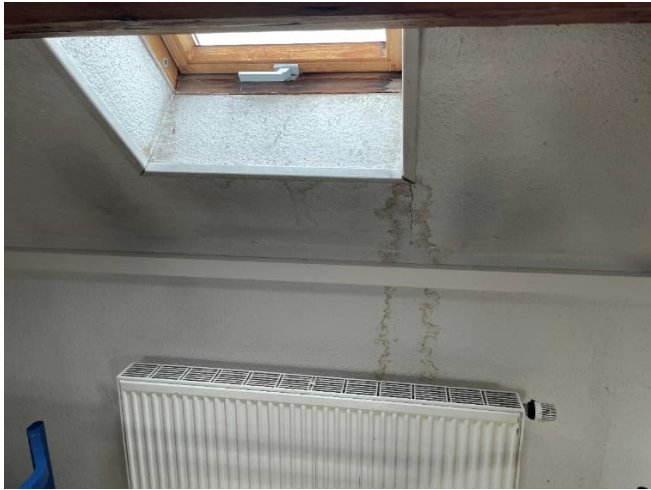
Unterrichtsraum im 2.OG

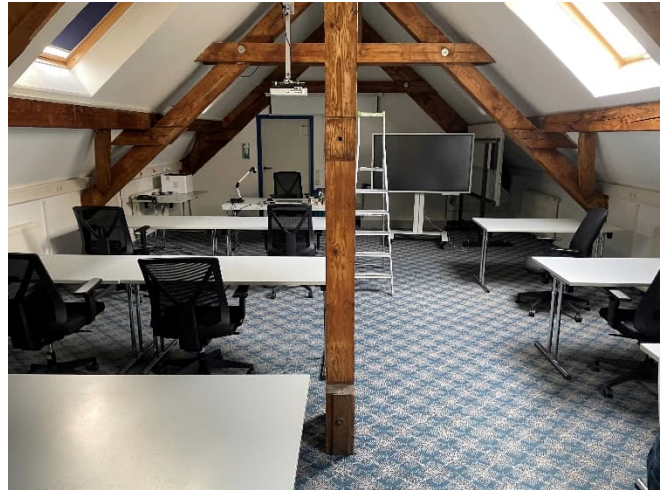
Unterrichtsraum im DG

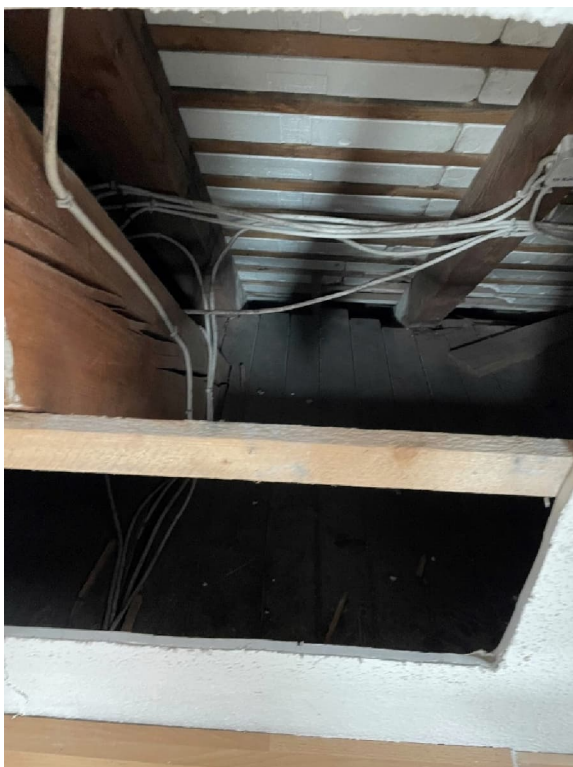
Leitungsführung im Dremmel

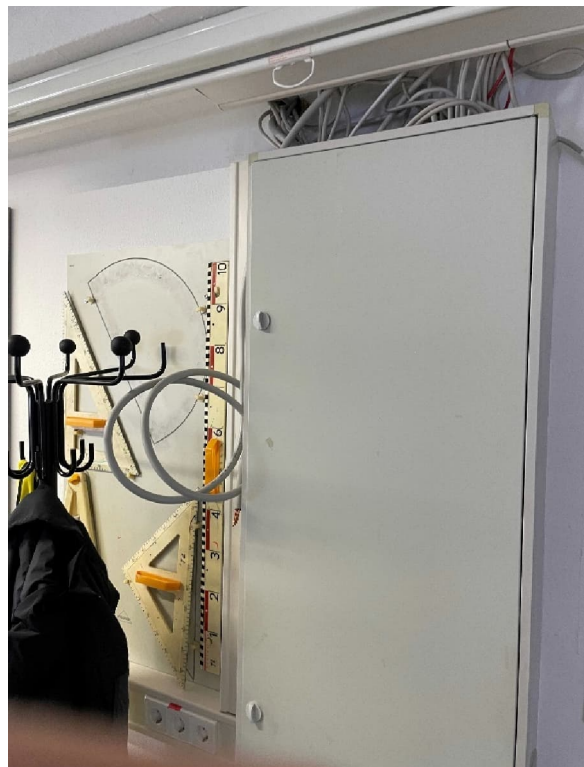
Kabeleinführung Unterverteilung

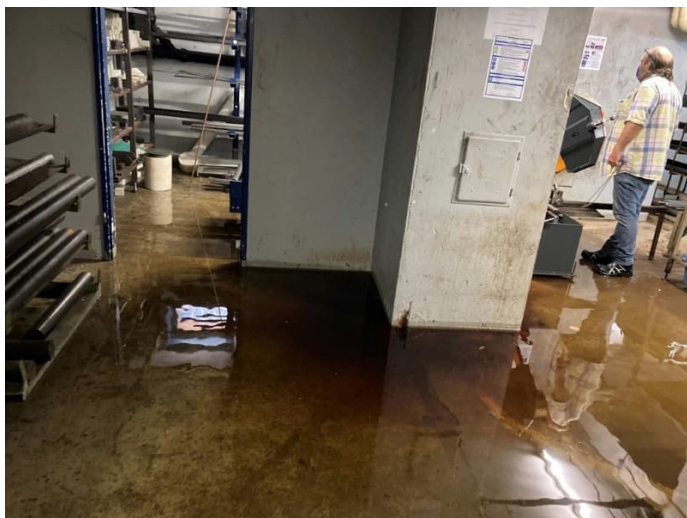
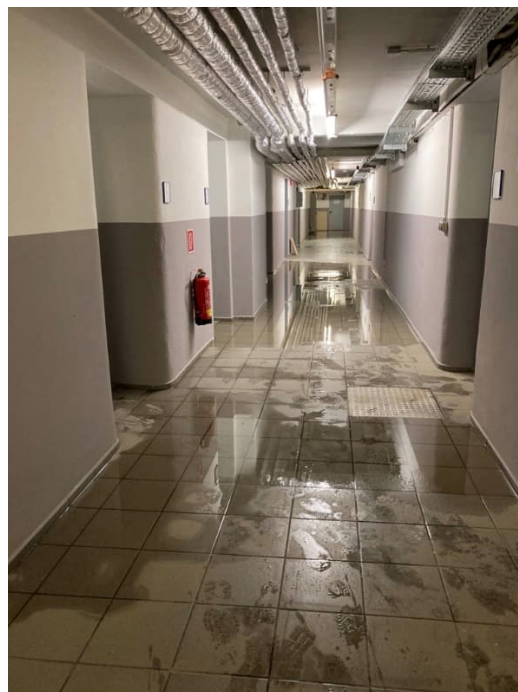
3. Wassereintritt über die Bodenplatte in den Keller bei Starkregenereignissen.  
Die Ereignishäufigkeit beträgt laut Aussagen der Nutzer ca. 0,5 mal pro Jahr. Das Wasser tritt dabei nur in Teilbereichen durch die Bodenplatte ein. Die Wassermenge kann per Hand aufgenommen werden – Bilder siehe Bilddokumentation im Anschluss.  
Die Bodenplatte (von unten) abzudichten, ist technisch sehr aufwendig und erfahrungsgemäß im Ergebnis nicht zielführend, das heißt, die vollständige Dichtigkeit des Kellergeschosses wird aufgrund der baulich-räumlichen Voraussetzungen erfahrungsgemäß nicht erreicht. Die hohen Kosten stehen in keinem akzeptablen Verhältnis zum Nutzen.  
Bei den Ortsbegehungen sind außerdem augenscheinlich keine substanziellen Schäden an der Bausubstanz wahrgenommen worden; Raumluft und Wände sind trocken, Funktion und Standsicherheit sind nicht gefährdet. Die Nutzung des Kellergeschosses ist weiterhin möglich und nur geringfügig eingeschränkt. Die Nutzung der darüber liegenden Geschosse ist nicht beeinträchtigt.

### Wassereintritt Bodenplatte

Sinnvolle Maßnahme: Einbau von Pumpensämpfen und ggf. eine Hebeanlage zur Ableitung des Wassers

| | Einbau von Pumpensümpfen und einer Hebeanlage im Kellergeschoss |

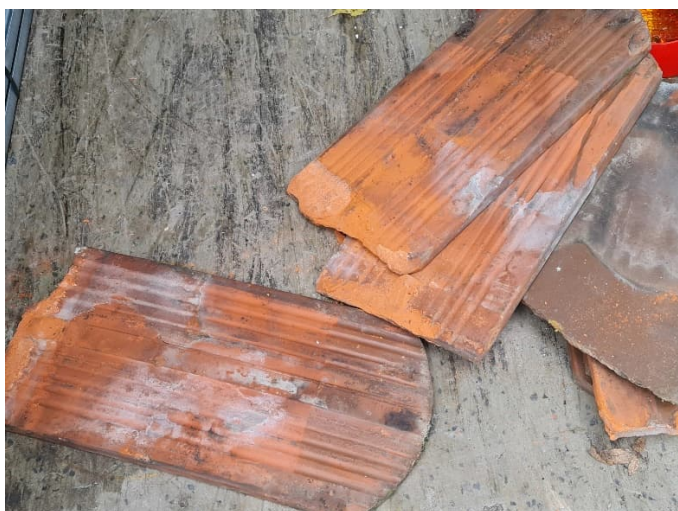
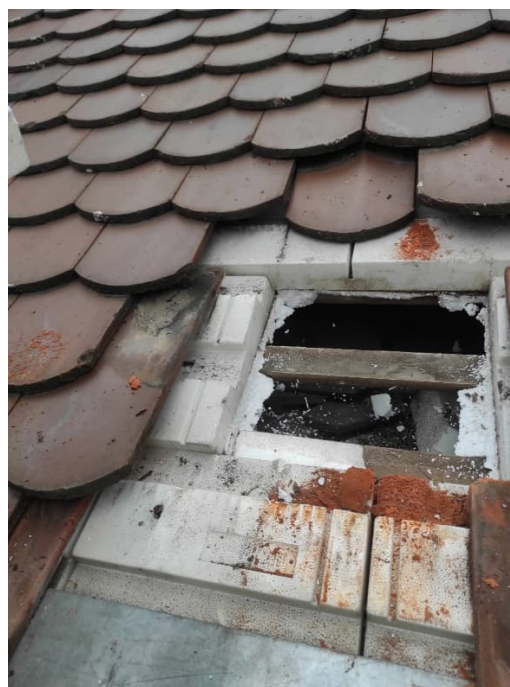
Die Dachdeckung muss erneuert werden. Außerdem wurden statisch wirksame Bauteile des Dachstuhls (ohne vorliegenden Standsicherheitsnachweis) verändert - Kappung und Lageänderung der Zangen.

### Verrottete Biberschwanz-Ziegel

- die Sanierung des Dachs (neue Dacheindeckung und Ertüchtigung Dachstuhl)
- PV-Anlage auf der südseitigen Dachfläche (ca. 250 m<sup>2</sup>)
- Umbau des Erdgeschosses von Metallbearbeitung zu Unterrichtsräumen für theoretische Ausbildung
- Behebung der vom Nutzer/ Betreiber angezeigten Mängel
