**Bericht**

**zur orientierenden Gebäudeschadstoffuntersuchung**

**IHK Schwaben, Heinz-Rühmannstraße 4, 89231 Neu- Ulm**

20.03.2025

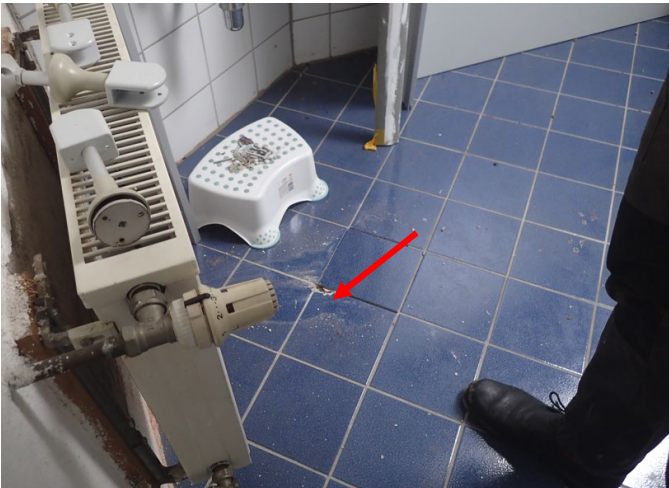
| <b>Material:</b> | Fliesenkleber Bodenfliesen | |
| <b>Herkunft:</b> | Boden Sanitär, 3. OG | |
| <b>Einstufung:</b> | Asbest festgebunden | |

| <p>Beim Ausbau ist die TRGS 519 bezüglich der Vorgehensweise und des Arbeitsschutzes zu beachten. Gefährliche Bauabfälle zur Beseitigung sind andienungspflichtig. Arbeiten an Asbestprodukten dürfen nur von zugelassenen Fachfirmen durchgeführt werden.</p> <p>Abfallschlüssel: 17 06 05*/ gefährlicher Abfall</p> | | |

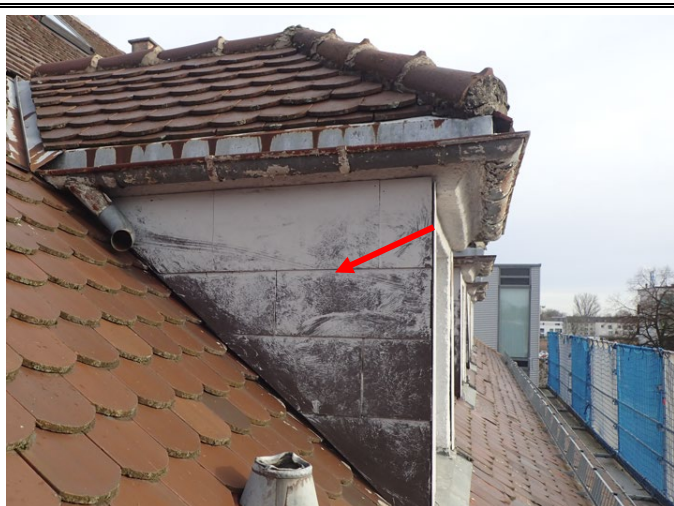
| <b>Material:</b> | Eternitverkleidung | |
| <b>Herkunft:</b> | Gauben 2. OG | |
| <b>Einstufung:</b> | Asbesthaltig, fest gebunden/ gefährlicher Abfall | |

| <p>Beim Ausbau ist die TRGS 519 bezüglich der Vorgehensweise und des Arbeitsschutzes zu beachten. Gefährliche Bauabfälle zur Beseitigung sind andienungspflichtig. Arbeiten an Asbestprodukten dürfen nur von zugelassenen Fachfirmen durchgeführt werden.</p> <p>Abfallschlüssel: 17 06 05*/ gefährlicher Abfall</p> | | |

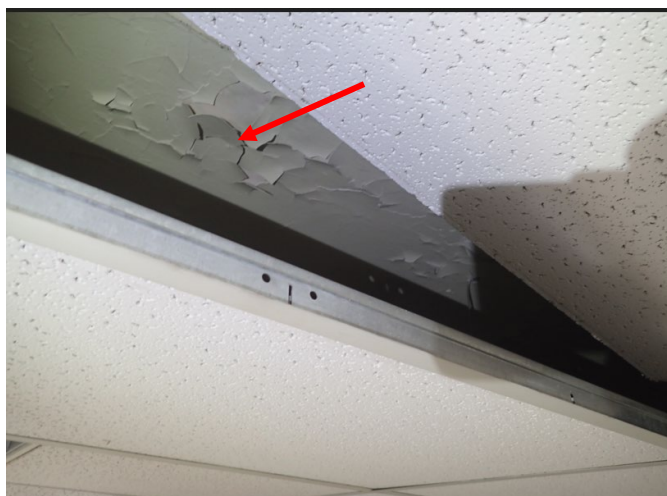
| <b>Material:</b> | Deckenspachtel | |
| <b>Herkunft:</b> | Besprechungszimmer im 1. OG | |
| <p>Dieser Befund wurde an 12 Probenahmestellen in den Decken des gesamten Gebäudes verifiziert. Hierbei konnten keine weiteren asbesthaltigen Deckenfarben aufgefunden werden. Der Sanierungsbedarf durch Schadstoffentfrachtung beschränkt sich somit auf dieses Zimmer.</p> | | |

| <p>Beim Ausbau ist die TRGS 519 bezüglich der Vorgehensweise und des Arbeitsschutzes zu beachten. Gefährliche Bauabfälle zur Beseitigung sind andienungspflichtig. Arbeiten an Asbestprodukten dürfen nur von zugelassenen Fachfirmen durchgeführt werden.</p> <p>Abfallschlüssel: 17 06 05*</p> | | |

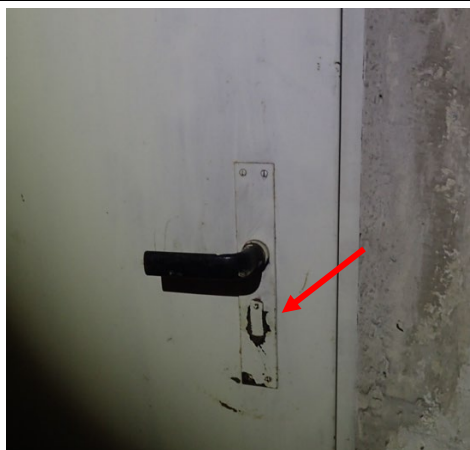
| <b>Probe:</b> | <b>Sichtung</b> | |

| <b>Material:</b> | Pappe in Schlosskasten Brand-schutztüren | |
| <b>Herkunft:</b> | Gesamtes Gebäude | |

Arbeiten an Asbestprodukten dürfen nur von zugelassenen Fachfirmen durchgeführt werden.

Abfallschlüssel: 17 06 01\*/ gefährlicher Abfall

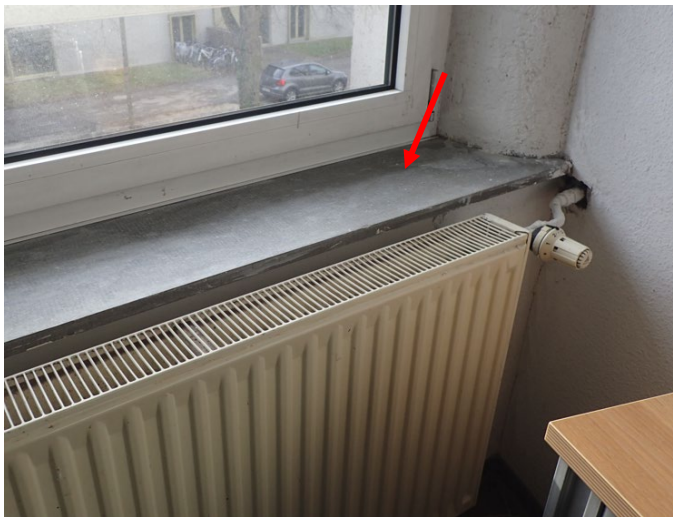
| <b>Probe:</b> | <b>S5</b> | |

| <b>Material:</b> | Eternitfensterbretter | |
| <b>Herkunft:</b> | Gesamtes Gebäude | |

Abfallschlüssel: 17 06 05\*

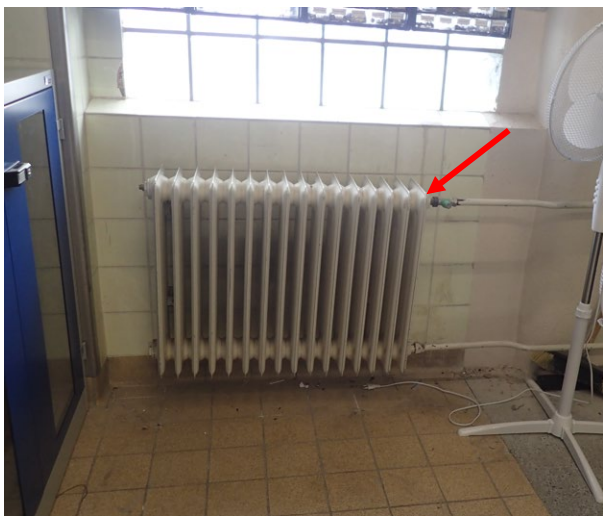
| <b>Probe:</b> | <b>Sichtung</b> | |

| <b>Material:</b> | Dichtungen der Rippenheizkörper | |
| <b>Herkunft:</b> | gesamt | |

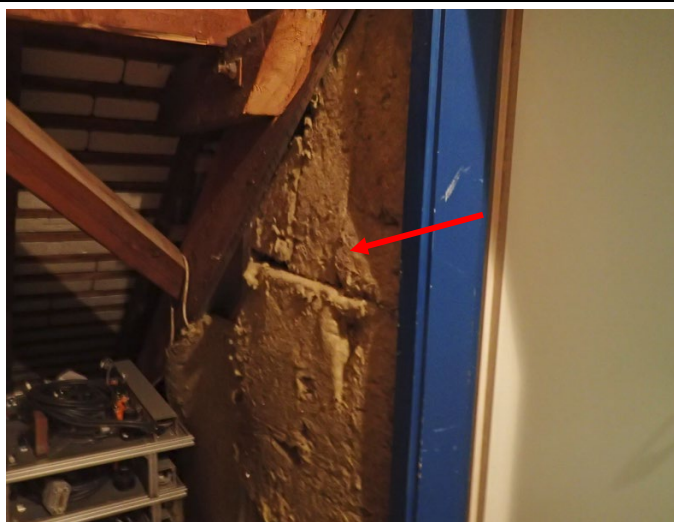
| <b>Probe:</b> | <b>Sichtung</b> | |

| <b>Material:</b> | Trockenbaupolisierung der Zwischenwände | |
| <b>Herkunft:</b> | Trockenbau Zwischenwände 2. und 3. OG | |
| <b>Einstufung:</b> | KMF- Produkt, gefährlicher Abfall | |

| <p>Das Material ist beim Rückbau getrennt auszubauen. Die Vorgaben der TRGS 521 bezüglich der Arbeitssicherheit sind zu beachten. Keine unmittelbare Sanierungserfordernis.</p> <p>Abfallschlüssel: 17 06 03*</p> | | |

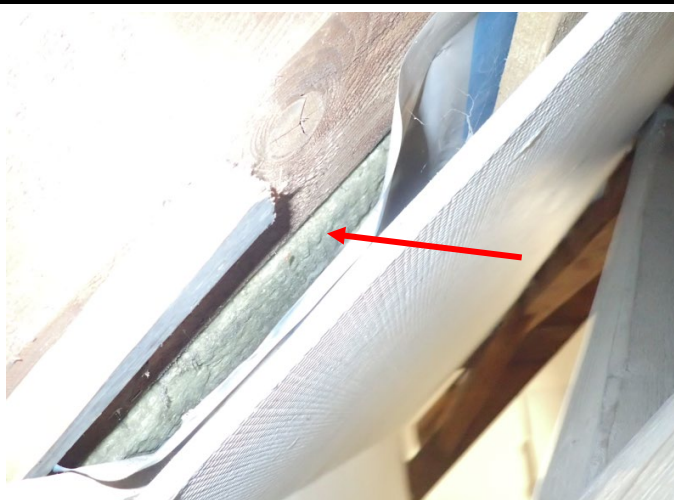
| <b>Probe:</b> | <b>Sichtung</b> | |

| <b>Material:</b> | Dämmung Dach | |
| <b>Herkunft:</b> | Dachaufbau 3. OG | |

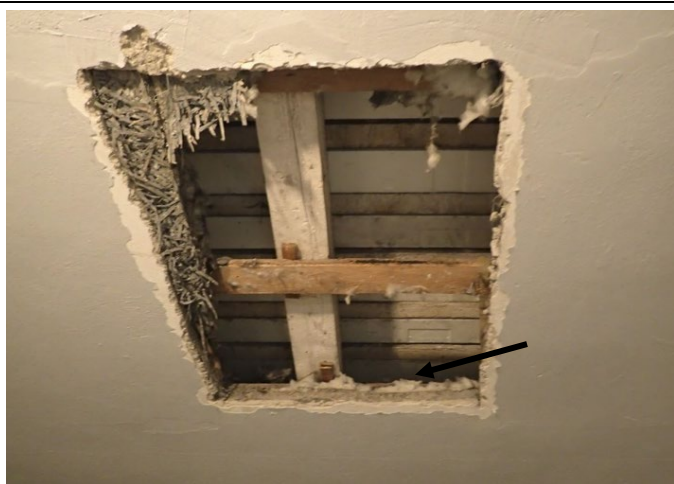
| <b>Analytik:</b> | Sichtung |
| <b>Einstufung:</b> | KMF- Produkt, gefährlicher Abfall |

Das Material ist beim Rückbau getrennt auszubauen. Die Vorgaben der TRGS 521 bezüglich der Arbeitssicherheit sind zu beachten. Keine unmittelbare Sanierungserfordernis.

Abfallschlüssel: 17 06 03\*

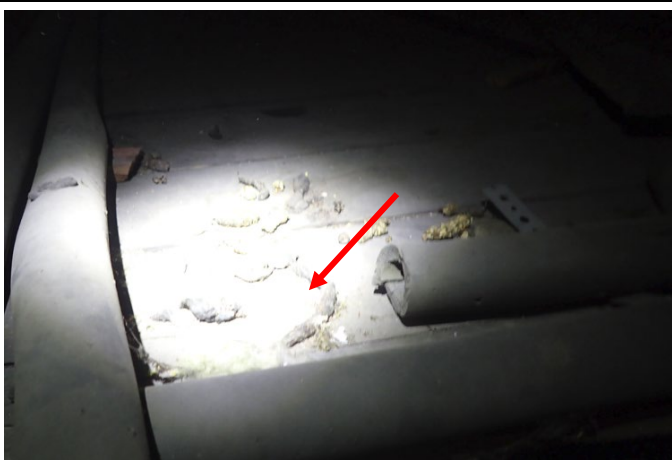
| <b>Analytik:</b> | Sichtung |
| <b>Einstufung:</b> | KMF- Produkt, gefährlicher Abfall |

Das Material ist beim Rückbau getrennt auszubauen. Die Vorgaben der TRGS 521 bezüglich der Arbeitssicherheit sind zu beachten. Keine unmittelbare Sanierungserfordernis.

Abfallschlüssel: 17 06 03\*

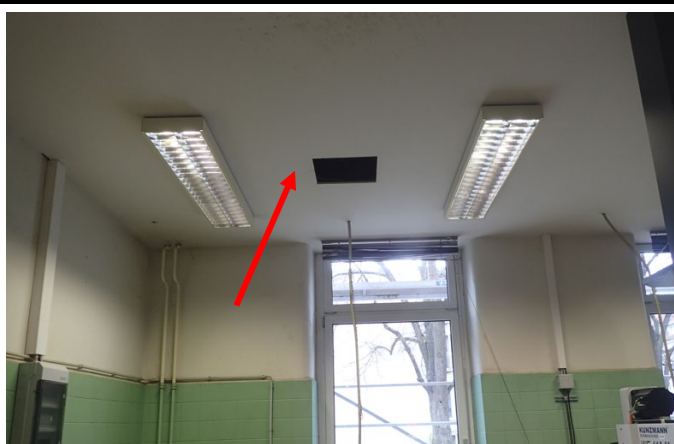
| <b>Probe:</b> | <b>Sichtung</b> | |

| <b>Material:</b> | Deckenabhängung aus KMF Paneele | |
| <b>Herkunft:</b> | Gesamtes EG | |
| <b>Einstufung:</b> | KMF- Produkt, gefährlicher Abfall | |

| <p>Das Material ist beim Rückbau getrennt auszubauen. Die Vorgaben der TRGS 521 bezüglich der Arbeitssicherheit sind zu beachten. Keine unmittelbare Sanierungserfordernis.</p> <p>Abfallschlüssel: 17 06 03*</p> | | |

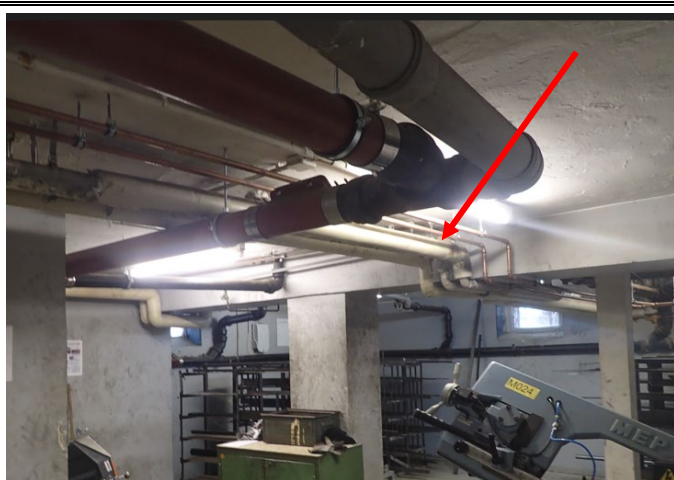
| <b>Probe:</b> | <b>Sichtung</b> | |

| <b>Material:</b> | KMF isolierte Rohrleitungen | |
| <b>Herkunft:</b> | Gesamtes UG | |
| <b>Einstufung:</b> | KMF- Produkt, gefährlicher Abfall | |

| <p>Das Material ist beim Rückbau getrennt auszubauen. Die Vorgaben der TRGS 521 bezüglich der Arbeitssicherheit sind zu beachten. Keine unmittelbare Sanierungserfordernis.</p> <p>Abfallschlüssel: 17 06 03*</p> | | |

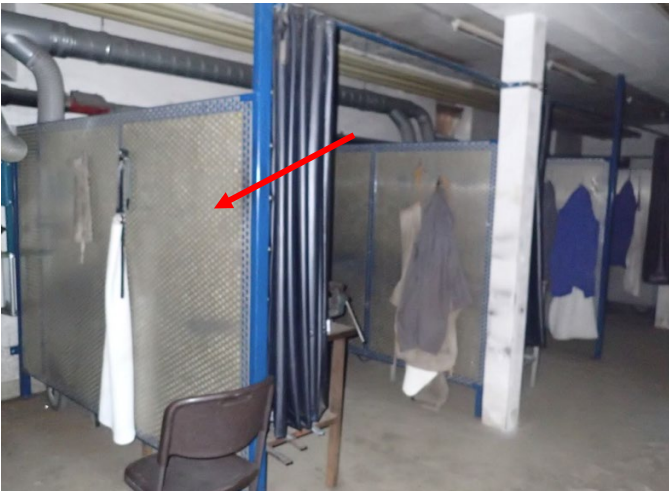
| <b>Probe:</b> | <b>Sichtung</b> | |

| <b>Material:</b> | Trennwände<br>Schweißerkabinen | |
| <b>Herkunft:</b> | Schweißerwerk-<br>statt UG | |
| <b>Einstufung:</b> | KMF- Produkt, ge-<br>fährlicher Abfall | |

| <p>Das Material ist beim Rückbau getrennt auszubauen. Die Vorgaben der TRGS 521 bezüglich der Arbeitssicherheit sind zu beachten. Keine unmittelbare Sanierungserfordernis.</p> <p>Abfallschlüssel: 17 06 03*</p> | | |

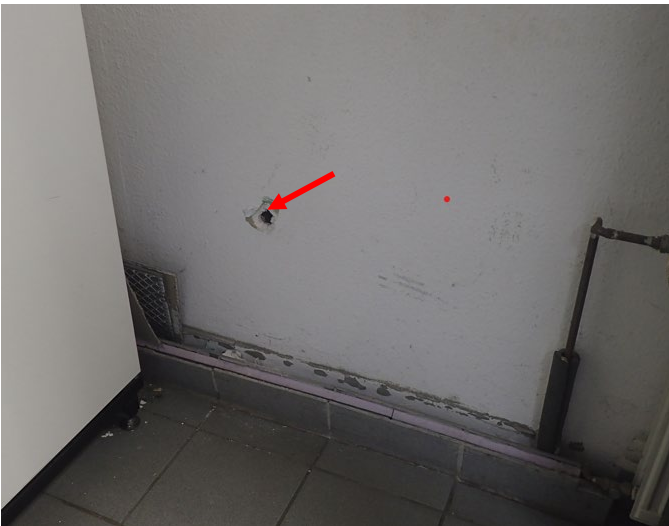
| <b>Probe:</b> | <b>Sichtung</b> | |

| <b>Material:</b> | Wandisolierung zwischen Trockenbau und Thermopaneele | |
| <b>Herkunft:</b> | Anbau EG | |

Das Material ist beim Rückbau getrennt auszubauen. Die Vorgaben der TRGS 521 bezüglich der Arbeitssicherheit sind zu beachten. Keine unmittelbare Sanierungserfordernis.

Abfallschlüssel: 17 06 03\*

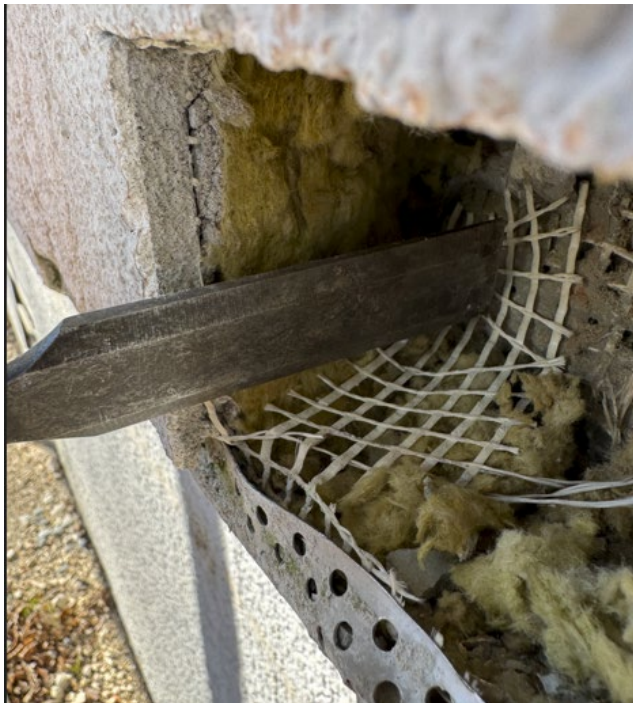
| <b>Probe:</b> | <b>Sichtung</b> | |

| <b>Material:</b> | Fassadenisolierung | |
| <b>Herkunft:</b> | Fassade Altbau | |

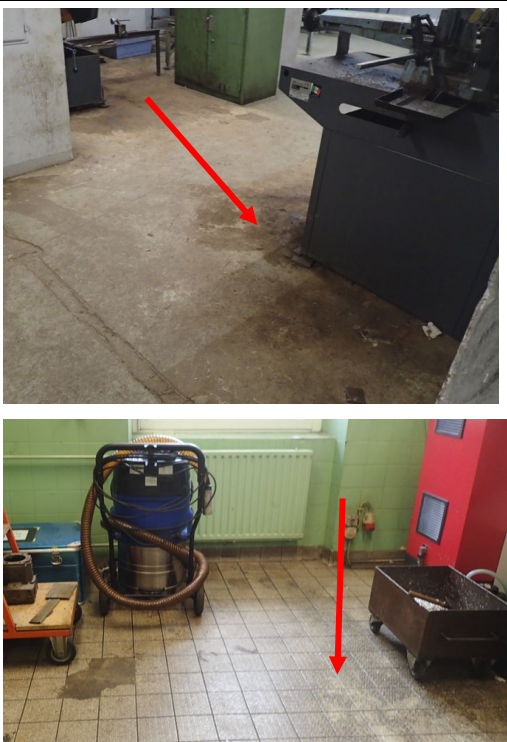
| <b>Probe:</b> | <b>Sichtung</b> | |

Im Erdgeschoß und im Keller sind im Bereich von Maschinen MKW Verunreinigungen durch Schmieröle vorhanden. Diese Bereiche sind gegebenenfalls vom Restlichen Abbruchmaterial getrennt zu halten.

| <b>Material:</b> | MKW Verunreinigungen | |
| <b>Herkunft:</b> | EG und Keller Lehrwerkstätten | |

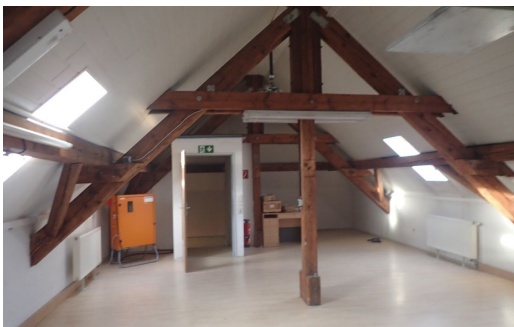
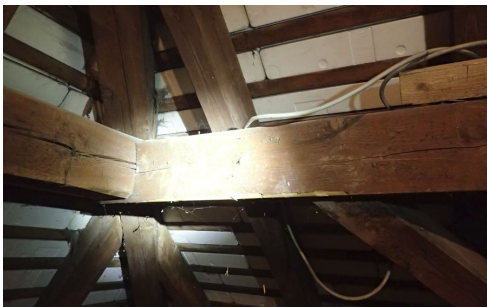
| <b>Probe:</b> | <b>Sichtung</b> | |

| <b>Material:</b> | Dachstuhl, Latung, Sparren | |
| <b>Herkunft:</b> | 3. OG | |
| <b>Einstufung:</b> | A IV Holz | |

| Das Material ist beim Rückbau getrennt auszubauen und als 17 02 04* gefährlicher Abfall zu entsorgen. | | |

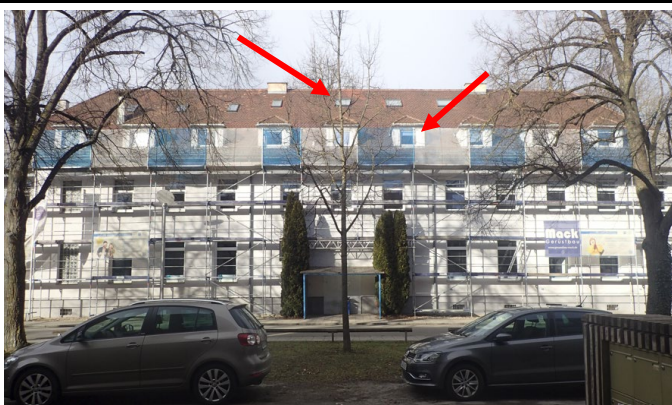
| <b>Probe:</b> | <b>Sichtung</b> | |

| <b>Material:</b> | Holzfenster | |
| <b>Herkunft:</b> | 2. und 3. OG | |
| <b>Einstufung:</b> | A IV Holz | |

| Das Material ist beim Rückbau getrennt auszubauen und als 17 02 04* gefährlicher Abfall zu entsorgen. | | |

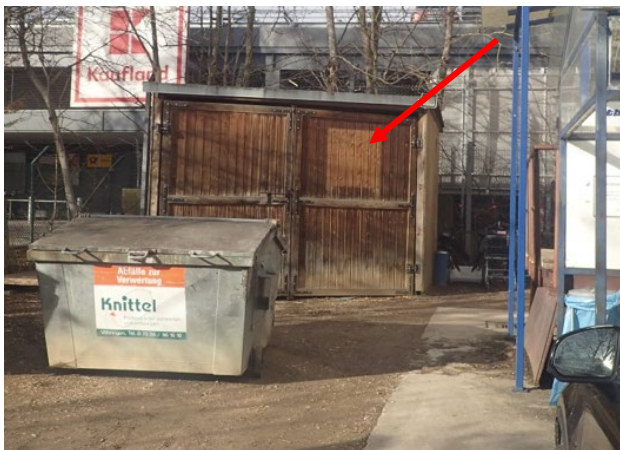
| <b>Probe:</b> | <b>Sichtung</b> | |

| <b>Material:</b> | Konstruktionsholz<br>Schuppen | |
| <b>Herkunft:</b> | Schuppen Außen-<br>bereich | |
| <b>Einstufung:</b> | A IV Holz | |

Das Material ist beim Rückbau getrennt auszubauen und als 17 02 04\* gefährlicher Abfall zu entsorgen.

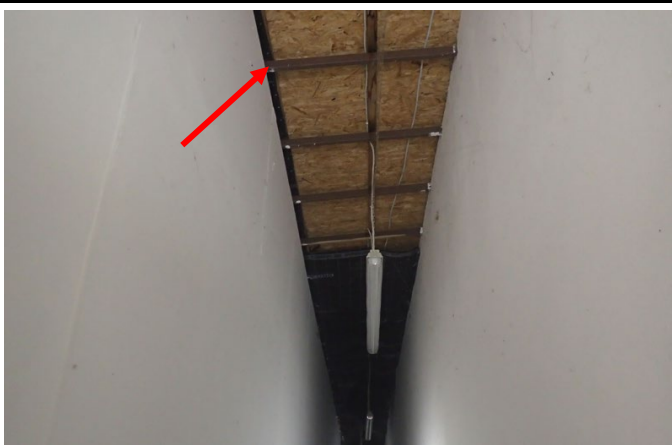
| <b>Probe:</b> | <b>Sichtung</b> | |

| <b>Material:</b> | Holzplankung An-<br>bau | |
| <b>Herkunft:</b> | Decke/ Dach An-<br>bau | |
| <b>Einstufung:</b> | A IV Holz | |

| Das Material ist beim Rückbau getrennt auszubauen und als 17 02 04* gefährlicher Abfall zu entsorgen. | | |

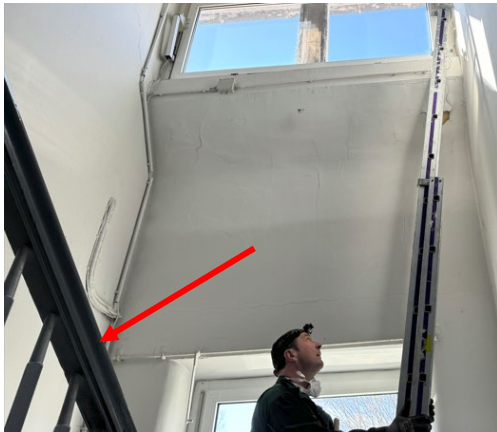
| <b>Probe:</b> | <b>Sichtung</b> | |

| <b>Material:</b> | Treppengeländer lackiert | |
| <b>Herkunft:</b> | Treppenhaus | |

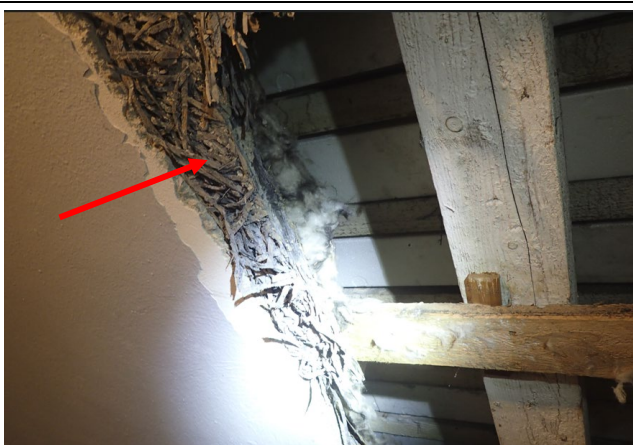
| <b>Probe:</b> | 7,8 | |

| <b>Material:</b> | Putz mit Farbe auf Heraklith | |
| <b>Herkunft:</b> | Putzkammer | |
| <b>Einstufung:</b> | DKII | |

| <p>Der Putz des gesamten Gebäudes ist von restlichen Abbruchmaterial separat auszubauen und getrennt zu halten. Der Arbeitsschutz ist gemäß DEGUUV-R 101 004 festzulegen.</p> <p>Abfallschlüssel: 17 01 07</p> | | |

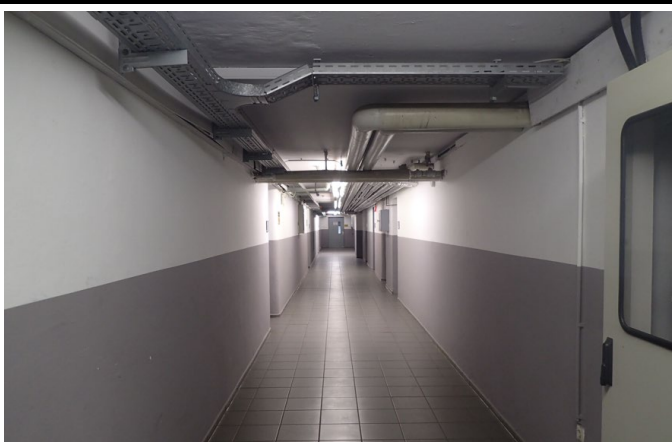
| <b>Probe:</b> | 25 (Mischprobe) | |

| <b>Material:</b> | Putz | |
| <b>Herkunft:</b> | UG gesamt | |

| <p>Der Putz des gesamten Gebäudes ist von restlichen Abbruchmaterial separat auszubauen und getrennt zu halten. Der Arbeitsschutz ist gemäß DEGUUV-R 101 004 festzulegen.</p> <p>Abfallschlüssel: 17 01 07</p> | | |

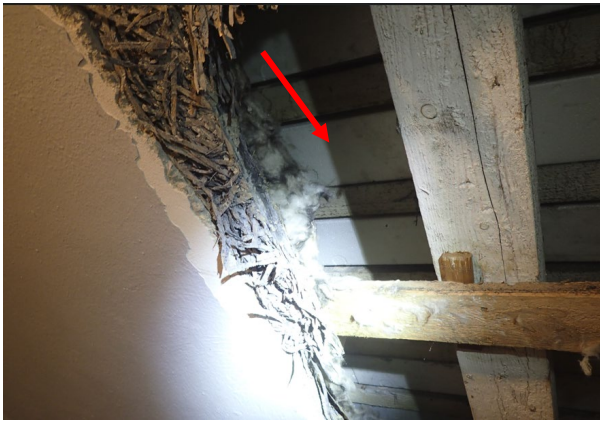
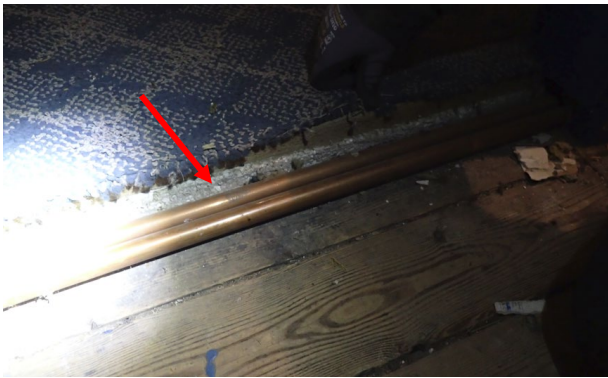
| <b>Probe:</b> | 1 (Mischprobe) | |

| <b>Material:</b> | Polystyrolisolierung | |
| <b>Herkunft:</b> | Dach und Boden<br>2. und 3. OG | |

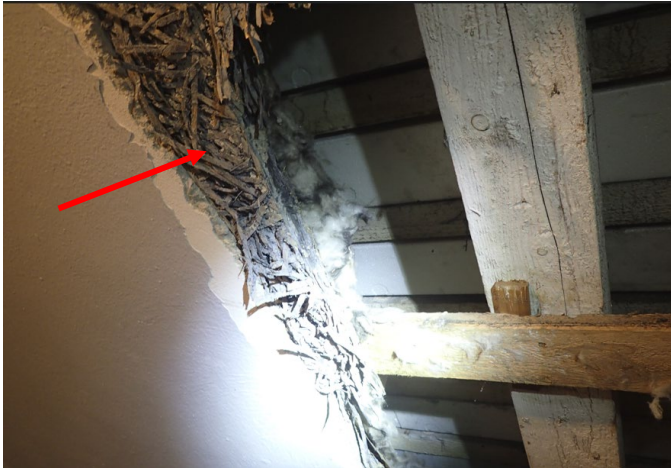
| <b>Analytik:</b> | ohne |
| <b>Einstufung:</b> | Baumischabfall |

Um das Mauerwerk recyceln zu können ist das Heraklith getrennt auszubauen oder beim Brechen über eine Windsichter abzutrennen.

Abfallschlüssel: 17 09 04

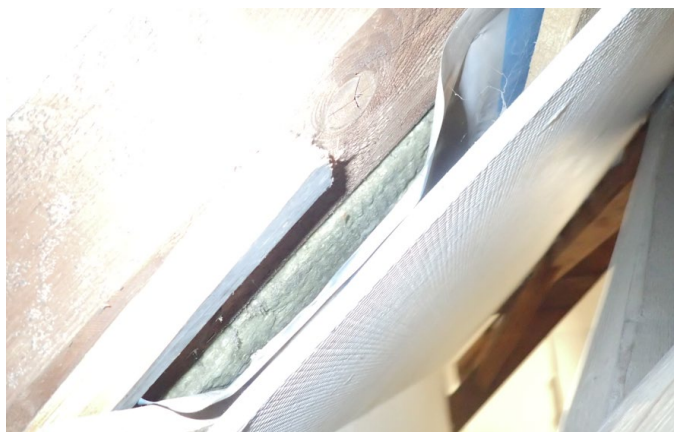
| <b>Probe:</b> | <b>Sichtung</b> | |

| <b>Material:</b> | Rigipsplatten Trockenbau | |
| <b>Herkunft:</b> | Decken im 2. und 3 OG | |

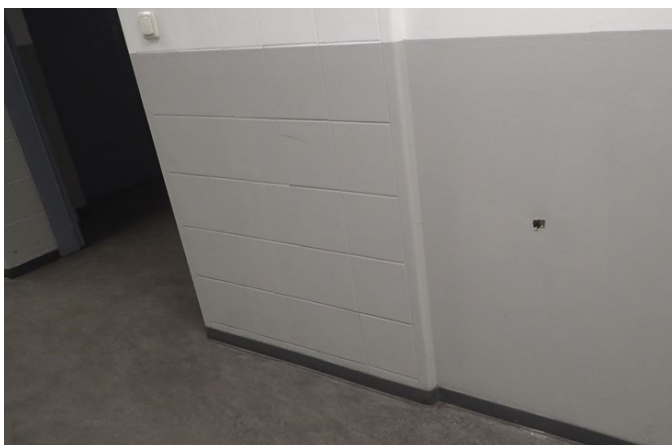
| <b>Probe:</b> | <b>Sichtung</b> | |

| <b>Material:</b> | Rigipsplatten Trockenbau | |
| <b>Herkunft:</b> | Füllungen der ehem. Tür- und Fensterdurchbrüche 1. OG/Gang | |
